# ICT建機の比較について

H29・30能越道 長沢道路その6工事 南建設(株)

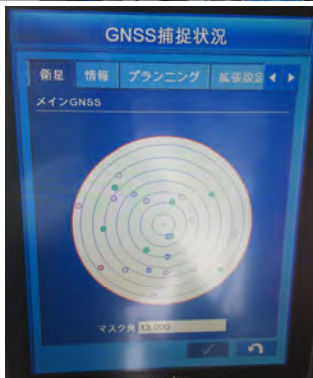
GNSS捕捉状況

全衛星捕捉数 25

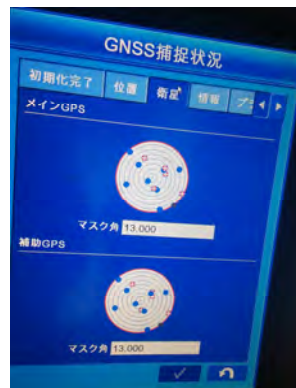
全衛星捕捉数 14

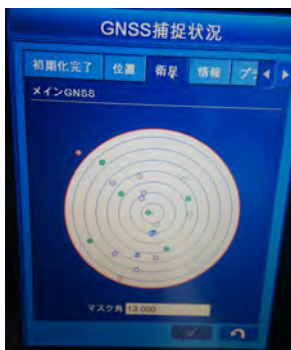
GNSS捕捉状況

全衛星捕捉数 21

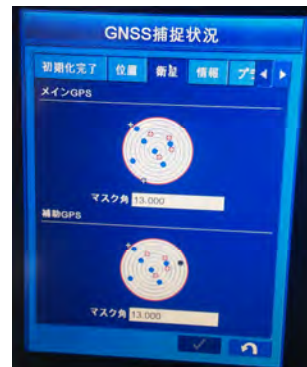
全衛星捕捉数 12

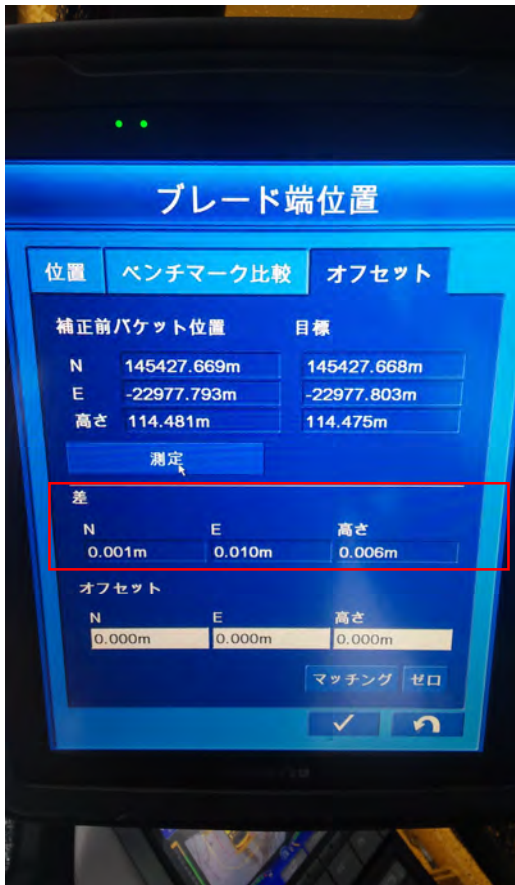
PC200i-11 (マルチGNSS対応機)

差 N=0.001  
E=0.010  
高さ = 0.006

測定結果：受信が困難な個所での比較では、どちらの機種も $\pm 50\text{mm}$ の許容範囲内であるが、PC200-10においては、水平座標の値については、バラツキが出てきた。

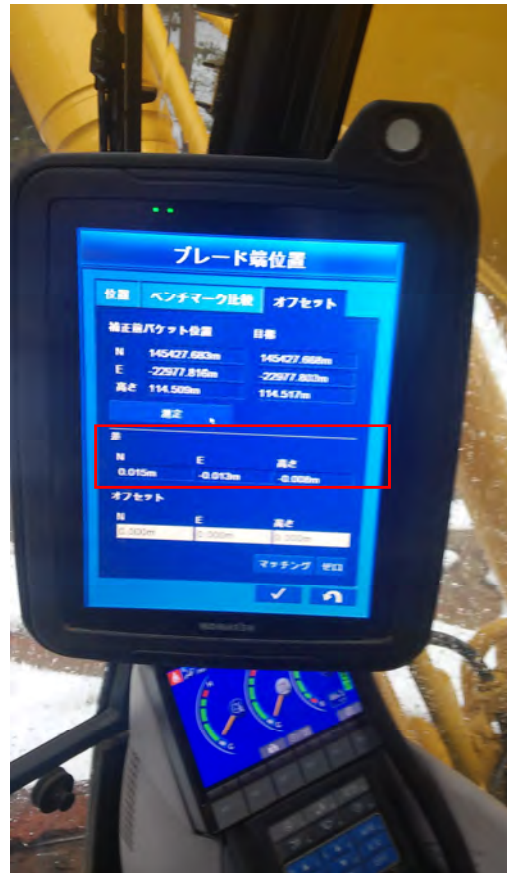
PC200i-10

差 N=0.015  
E=-0.013  
高さ = -0.008

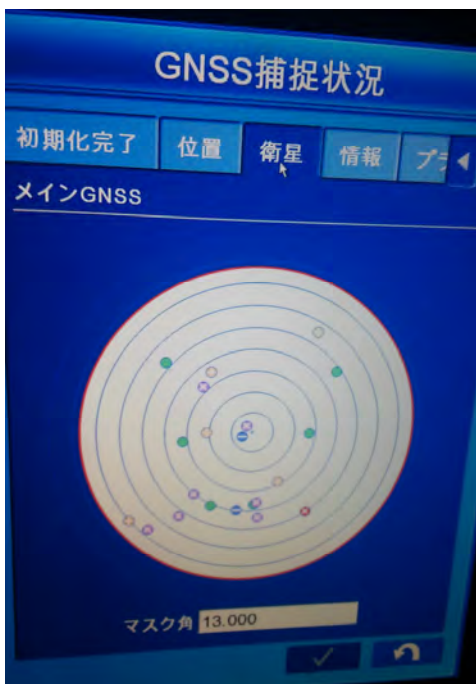
PC200i-11（マルチGNSS対応機）

GNSS捕捉状況

全衛星捕捉数 22

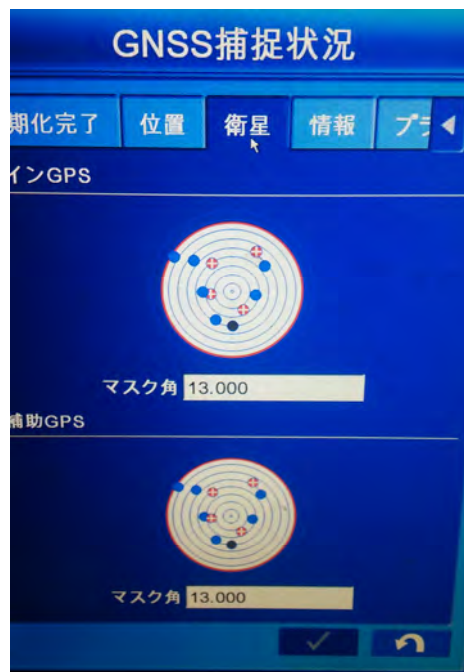
PC200i-10

全衛星捕捉数 11
